1.02 Pregledni znanstveni članek

## Snežni plazovi v Občini Tržič

#### AVALANCHES IN THE MUNICIPALITY OF TRŽIČ

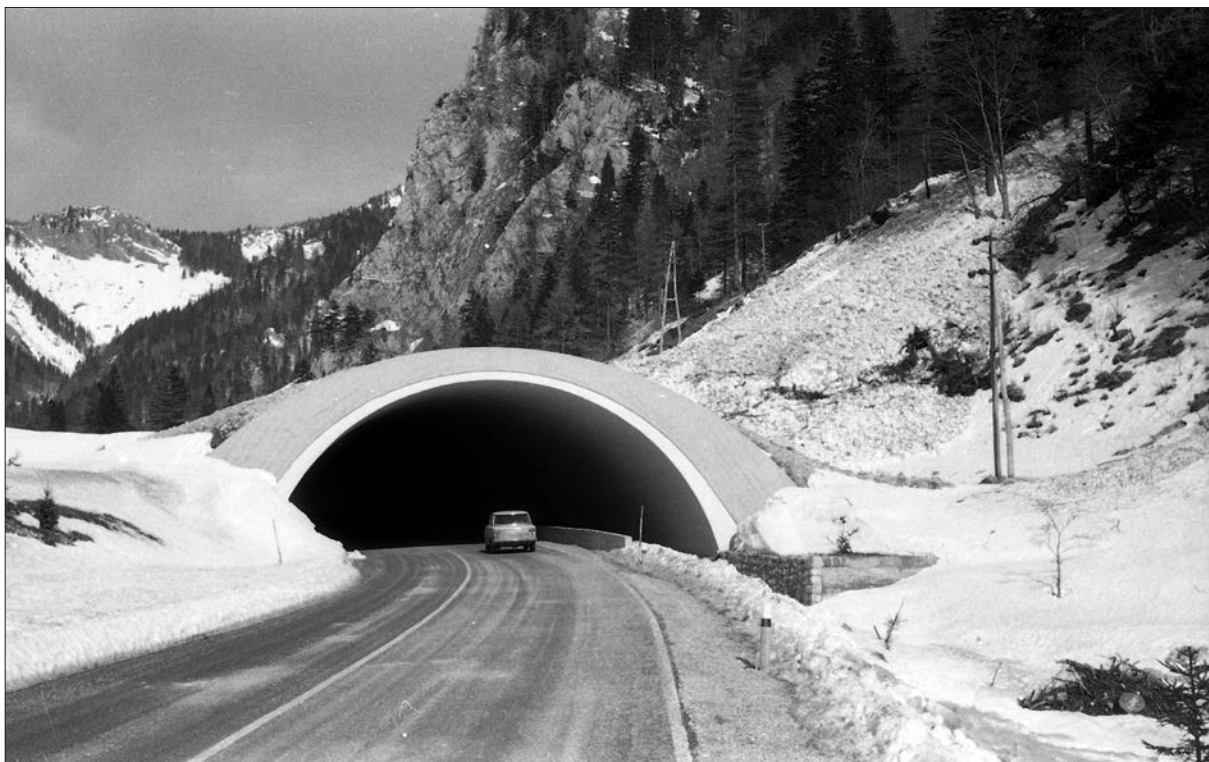
*Slika 3: Snežna galerija na cesti proti Ljubelju, na odseku pod Begunjskim plazom, kmalu po zgraditvi (hrani: Jože Pintar).*

Po dograditvi ceste v šestdesetih letih prejšnjega stoletja so nevarni odsek ceste pod Begunjskim plazom zaščitili s »snežno galerijo«<sup>20</sup> (slika 3 in 4).<sup>18</sup> Že kmalu po dograditvi je predor leta 1965 doživel prvi resen preizkus. V začetku marca je snežni plaz zasul predor, zaradi velike količine snega pa tudi izhod iz njega (slika 4). V predoru je ostalo ujetih 17 vozil in avtobus.<sup>19</sup> Predor je sicer preprečil hujšo nesrečo, vendar so že takrat ugotovili, da je prekratek. Do podobnega zasutja predora je prišlo tudi leta 1986.<sup>20</sup> Lavinski

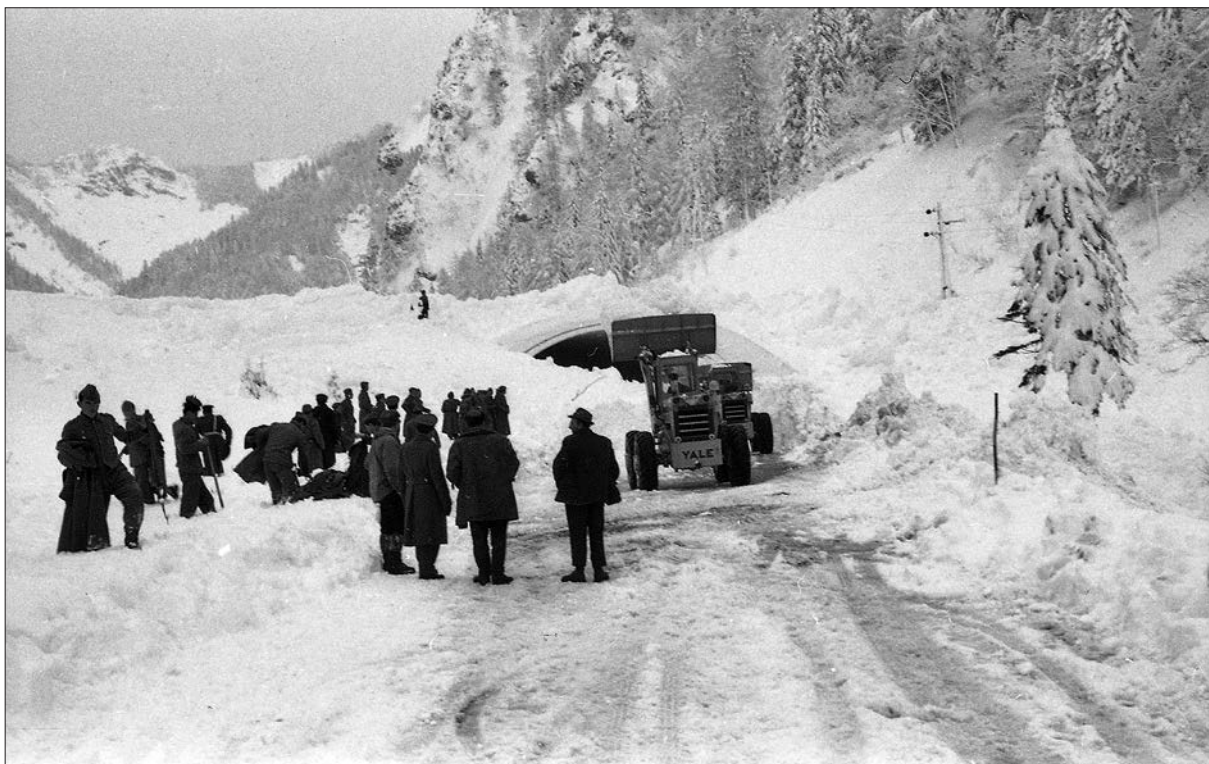
*Slika 4: V začetku marca 1965 je snežni plaz zasul snežno galerijo in »pokazal«, da je prekratka. V galeriji je ostalo ujetih več vozil. Slika prikazuje odstranjevanje snega ob spodnjem vhodu v galerijo (hrani: Jože Pintar).*

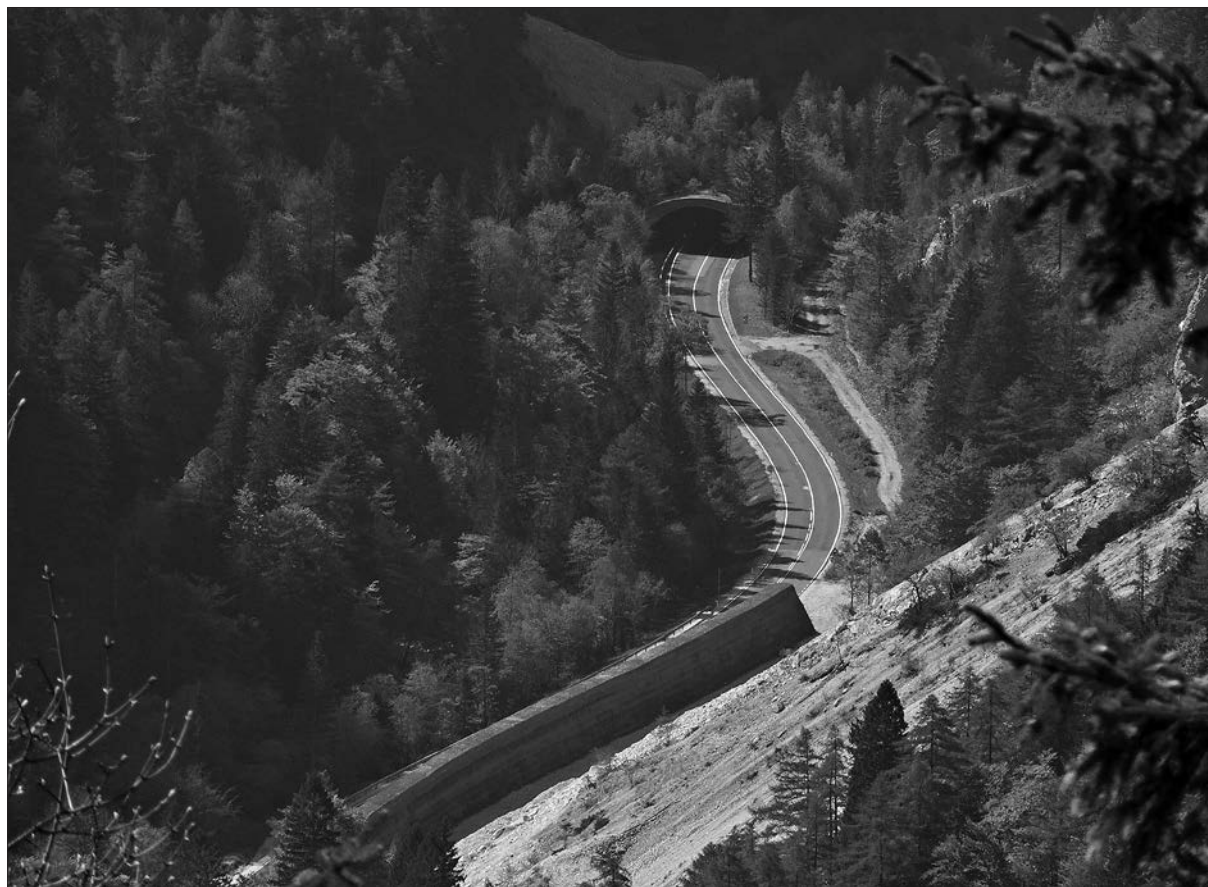
*Slika 5: Snežna galerija na cesti proti Ljubelju še danes služi svojemu namenu. Slika prikazuje zgornji vhod v galerijo (na sliki zgoraj), ki je danes popolnoma poraščena. Zaradi skalnih odlomov, ki so aprila 2019 ogrozili cesto,<sup>25</sup> je danes pred zgornjim vhodom zgrajena več metrov visoka in več deset metrov dolga kamnita pregrada (na sliki spodaj), ki cesto varuje pred padajočimi skalami in snegom (foto: Matija Zorn).*

predor še danes služi svojemu namenu (slika 5), čeprav snežni plazovi zadnja leta niso tako obilni kot nekdaj. Leta 1847 je na primer ogromen snežni plaz na istem mestu popolnoma zasul dolino: »Dne 3. marca 1847 je šlo na tisoče in tisoče prebivalcev s tedanje kranjsko-koroške meje na plaz Begunjsčice, kjer so imeli priliko občudovati izreden prirodni pojav. Nekaj tednov prej se je bil z desne strani Begunjsčice utrgal strahovit plaz. Zasul je bil eno obeh cest, ki se od nje pod Sv. Ano razcepi cesta čez sedlo, tako zvana poletna cesta, ki je bila najbolj uporabljana. Več ko osem klafter snega [15,2 m]<sup>21</sup> je ležalo na cesti, soteska je bila povsem zagatena z njim in se je raztezal do nasprotno ležečega gorskega slemena Košute, tja do druge cestne veje, tako zване pozimske ceste. Vsakršni promet čez Ljubeljsko

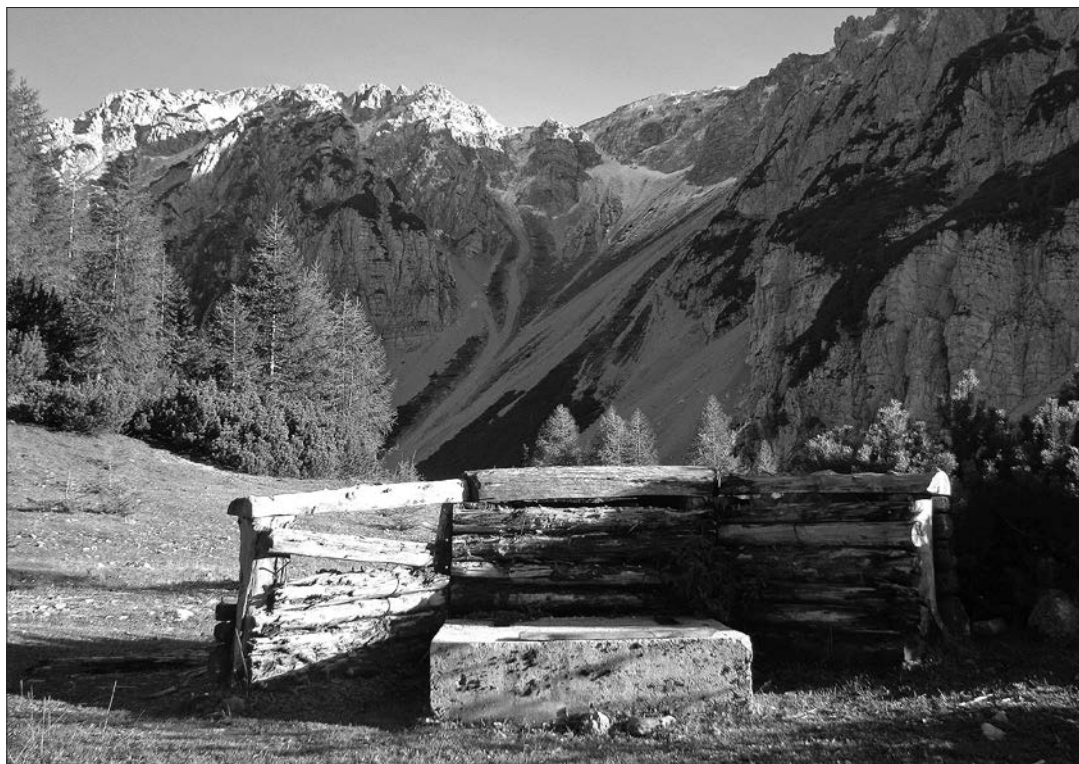
*Slika 9: Mesto, od koder so v preteklosti na Zelenici s pomočjo topov prožili snežne plazove. V ozadju je območje »Sentanskega plazu« na Begunjsčici (foto: Miha Pavšek).*

vernih pobočij Begunjsčice so plazove prožili umetno.<sup>36</sup> Proženje snežnih plazov je v začetnem obdobju (v šestdesetih letih preteklega stoletja) izvajala Jugoslovanska ljudska armada (JLA)<sup>37</sup> z minometi kalibra 82 mm. Položaj minometov in topov za proženje je bil na ravnini nad planinskim domom na Zelenici, kjer so še danes vidni ostanki (slika 9). Izstrelki so pogosto zgrešili in marsikdaj leteli preko grebena Begunjsčice na njeno južno pobočje. Kasneje so minometne posadke JLA zamenjale posadke 82-milimetrskih netrzajnih topov Teritorialne obrambe iz Tržiča. Zadetki so bili natančnejši tudi zato, ker so domačini bolje poznali teren in razmere, ugodne za proženje plazov. Ostanke tudi neeksplozivnih min še danes najdemo na pobočjih Begunjsčice.

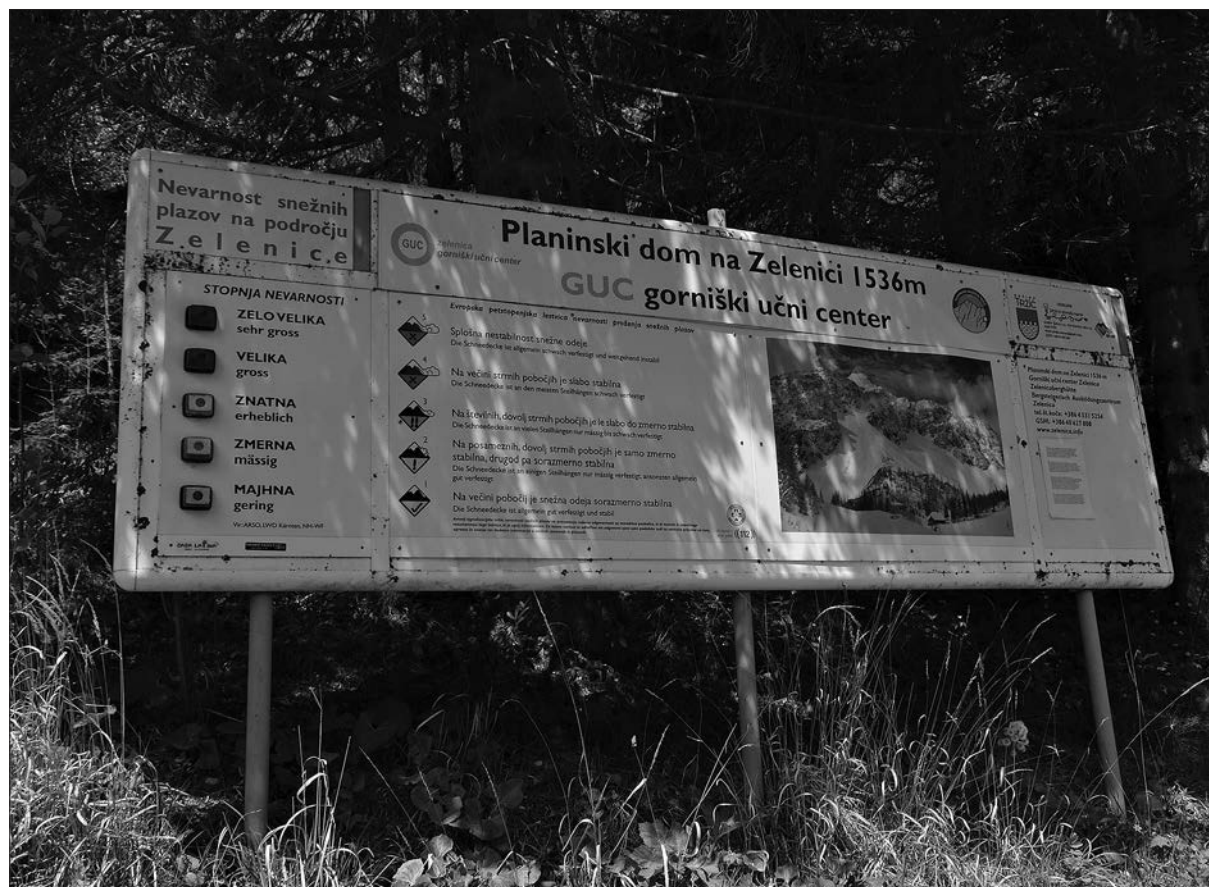
Slika 11: Na Ljubelju turne smučarje in druge zimske obiskovalce Zelenice na dnevno nevarnost proženja snežnih plazov opozarja posebna tabla (foto: Matija Zorn).

Po zaprtju smučišča leta 2012 je območje Zelenice postalo poligon za turne smučarje (slika 11). Nevarnost snežnih plazov pa zaradi zaprtja smučišča ni nič manjša. Popolnoma varnega zimskega dostopa do Doma na Zelenici ni, snežni plazovi z Begunjščice in Spodnjega Plota pa imajo svoje značilnosti in se običajno ne prožijo hkrati. Po odstranitvi žičniških naprav Dom na Zelenici pozimi oskrbujejo s pomočjo

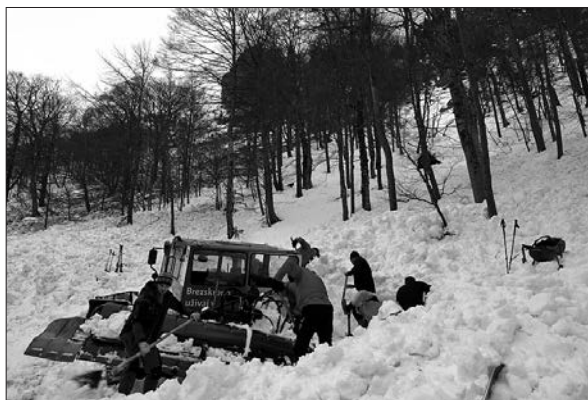
*Slika 12: Na servisni cesti, ki povezuje Ljubelj z Zelenico, je 6. januarja 2018 snežni plaz pod Spodnjim Plotom zasul snežni teptalec (foto: Vili Vogelnik).*

snežnega teptalca, ki za dostop večinoma uporablja položnejšo servisno cesto, ki preči plazovit teren pod Spodnjim Plotom. Kljub velikosti snežnega teptalca plazovi tudi njemu ne prizanašajo. Tako je 6. januarja 2018 plaz izpod Spodnjega Plota zasul snežni teptalec, ki so ga morali izkopati ročno (slika 12).
