## Ponovno odkrite lepote in skrivnosti Vile Mayer

Konservatorsko-restavratorski posegi v Vili Mayer

#### **REDISCOVERED ATTRACTIONS AND MYSTERIES OF VILLA MAYER. CONSERVATION-RESTORATION INTERVENTIONS IN VILLA MAYER**

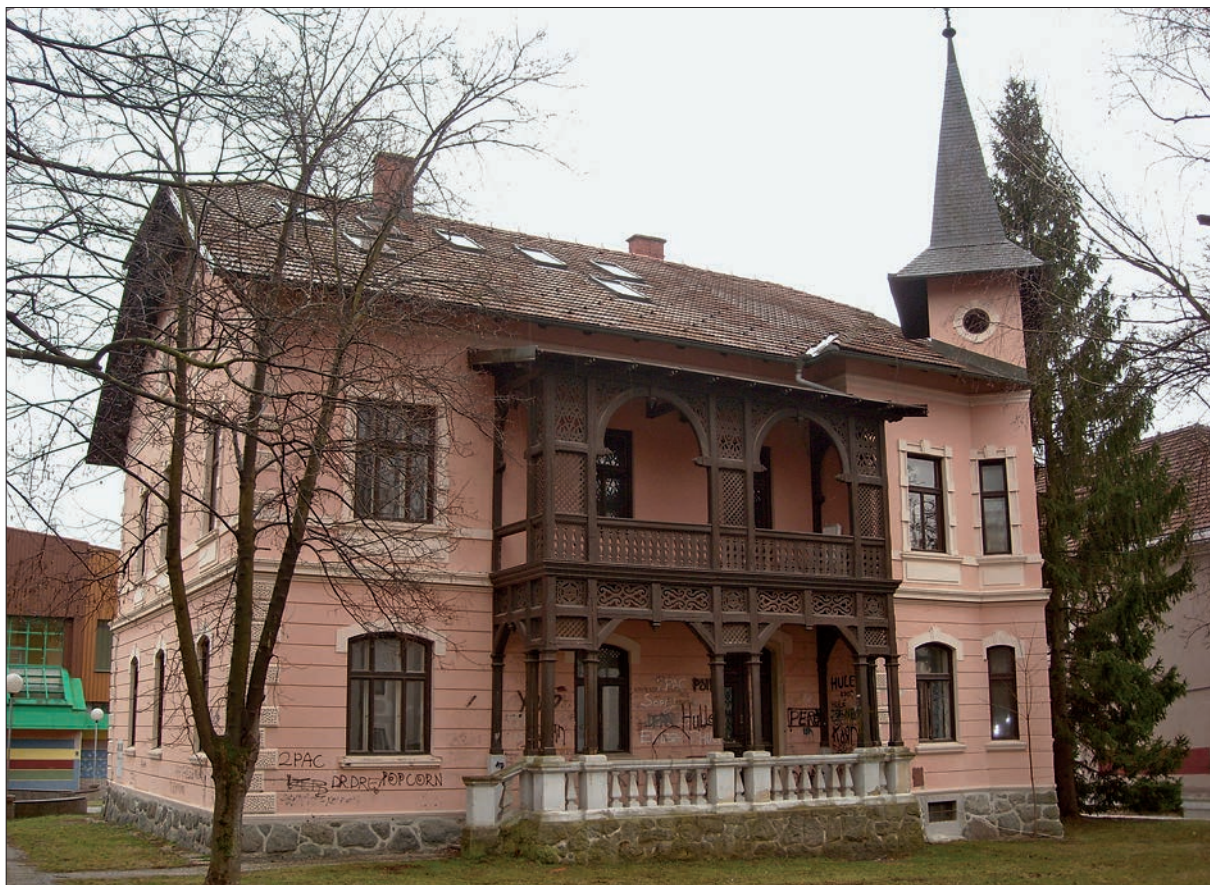
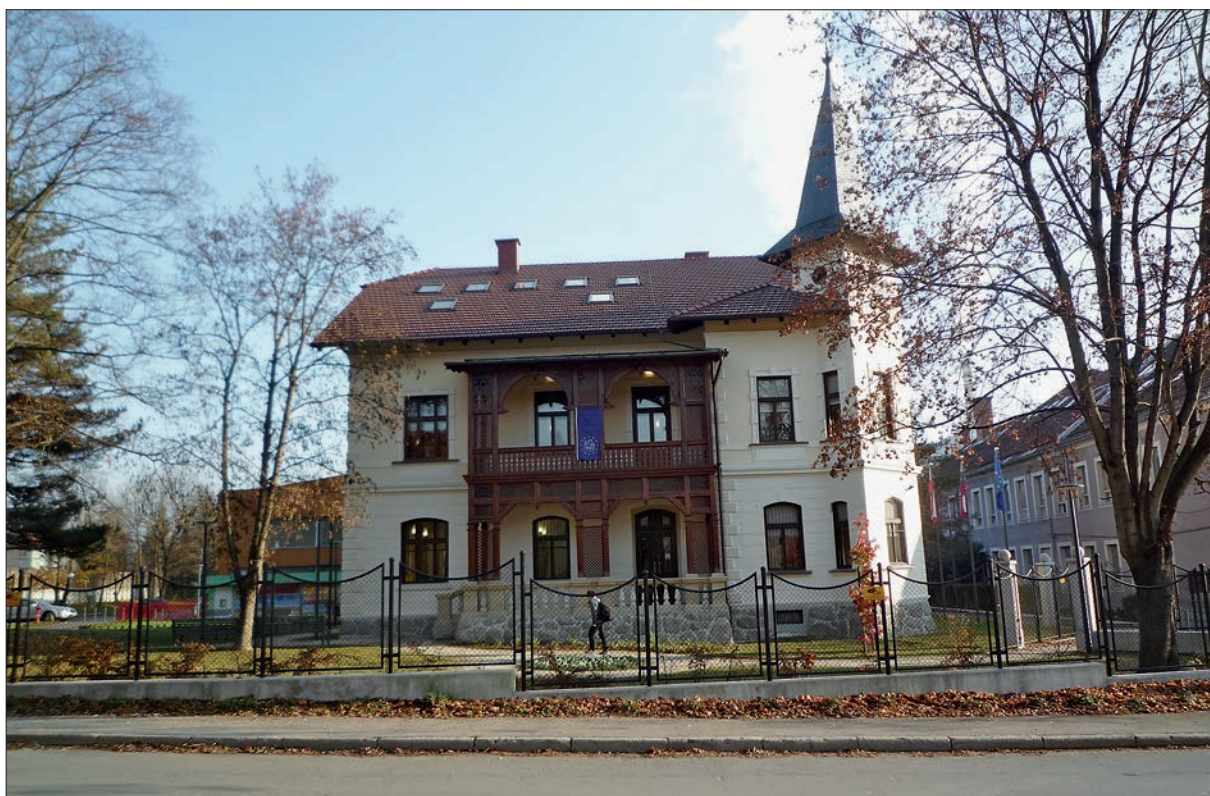
*Sprednja stran Vile Mayer pred posegom in po njem.*

Vila Mayer je bila pred posegom dolga leta zapuščena, a so se kljub vidnemu vandalizmu ohranili vsi zunanji in notranji elementi, večja škoda ni bila povzročena. Leta 2002 jo je Premogovnik Velenje izročil Občini Šoštanj, ta pa se je odločila za njeno temeljito prenovo in zanjo pridobila evropska sredstva. Leta 2010 je bila Vila Mayer, skupaj z vrtom, v celoti prenovljena.

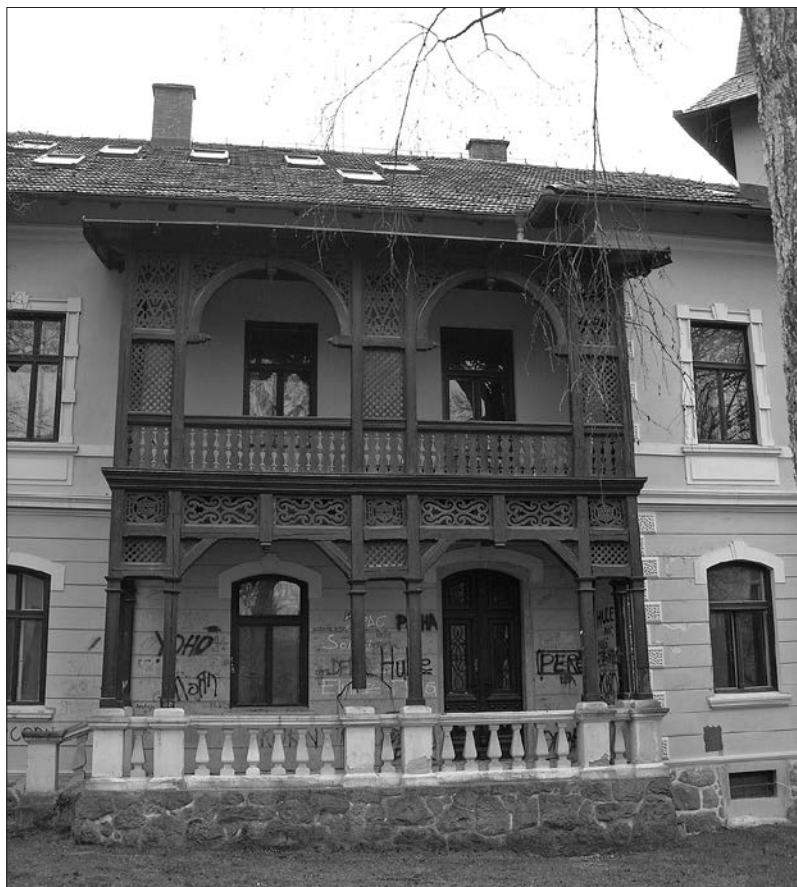
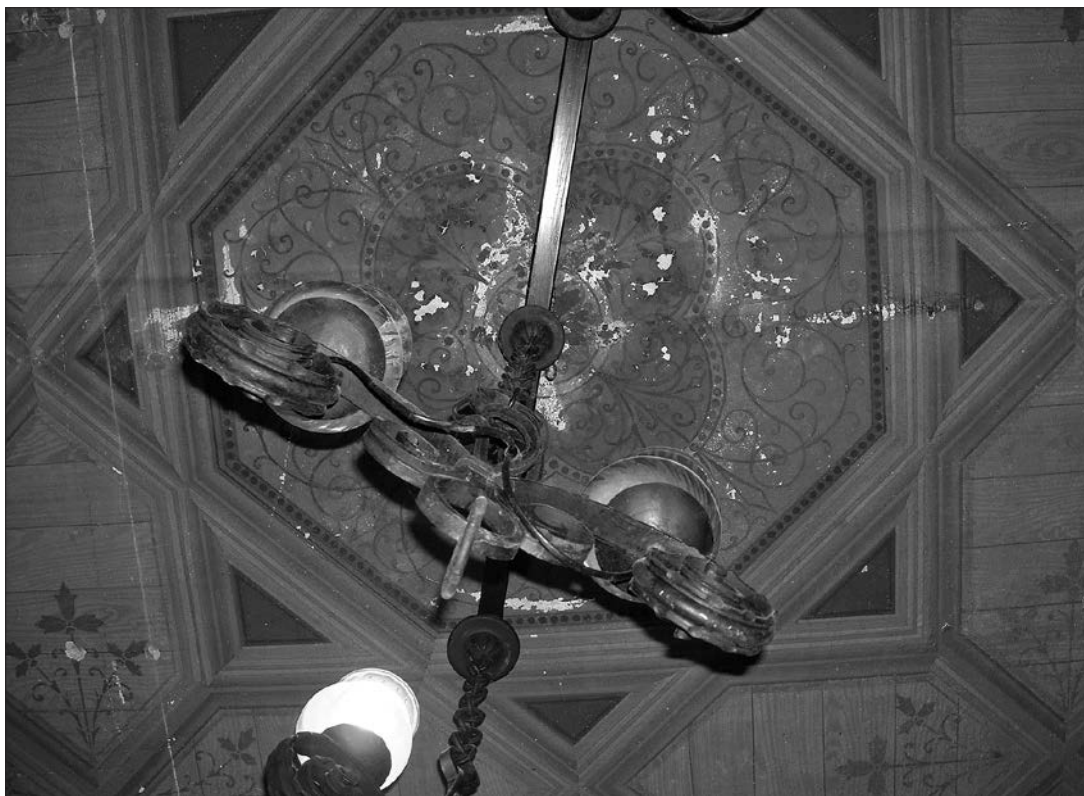
*Vila Mayer pred posegom.*

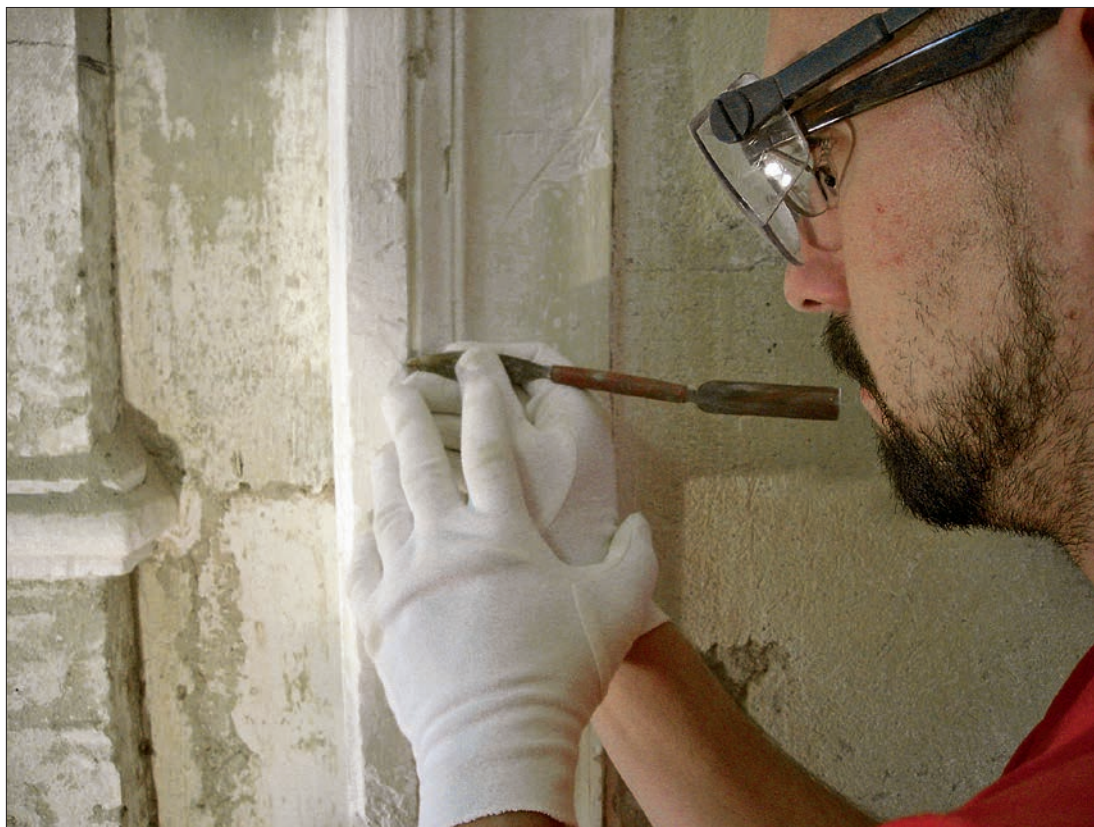
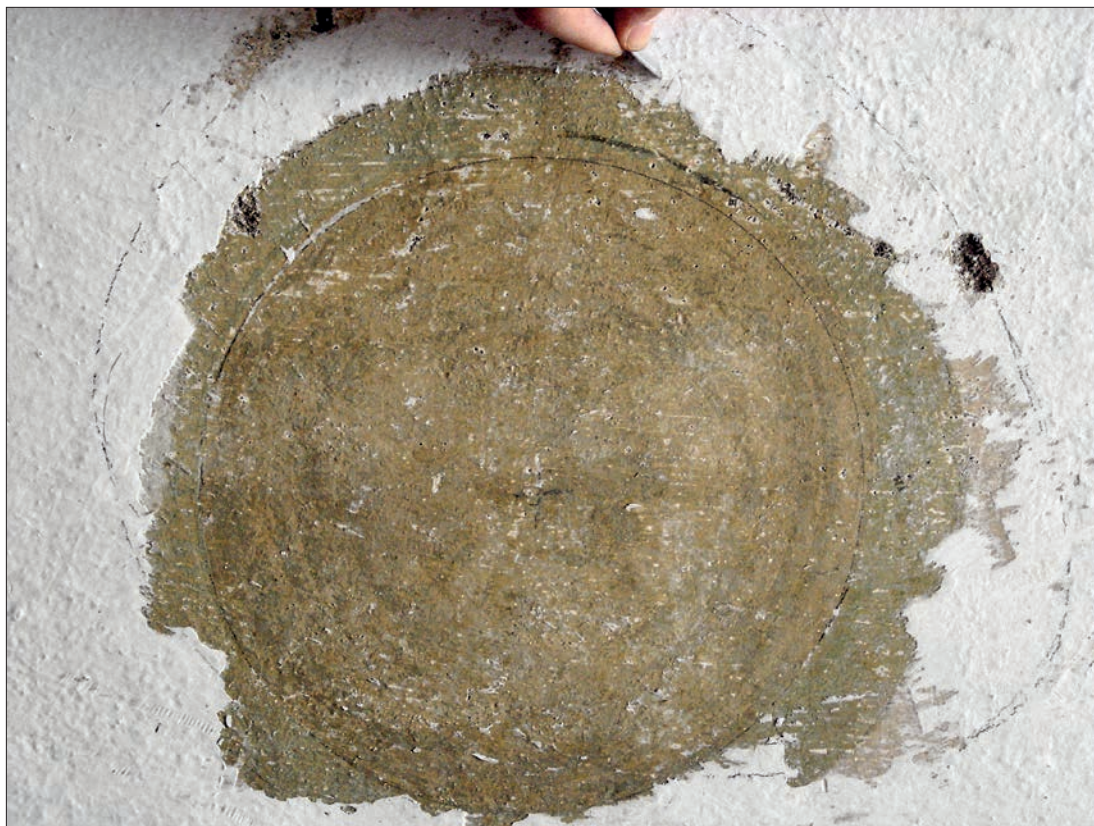
*Sondiranje in priprava na restavratorske posege.*

Pred začetkom restavratorskih del smo morali vseh prostorih opraviti temeljito sondiranje vseh sten in vseh stropov. Naredili smo večje število vertikalnih in horizontalnih sond ter si tako skušali razložiti, kaj lahko pričakujemo pod številnimi sekundarnimi nanosi beležev. Po potrebi smo sonde širili v vse smeri do želenega rezultata. Za sondiranje so bili uporabljeni kirurški skalpeli, pleskarske lopatice in dleta.

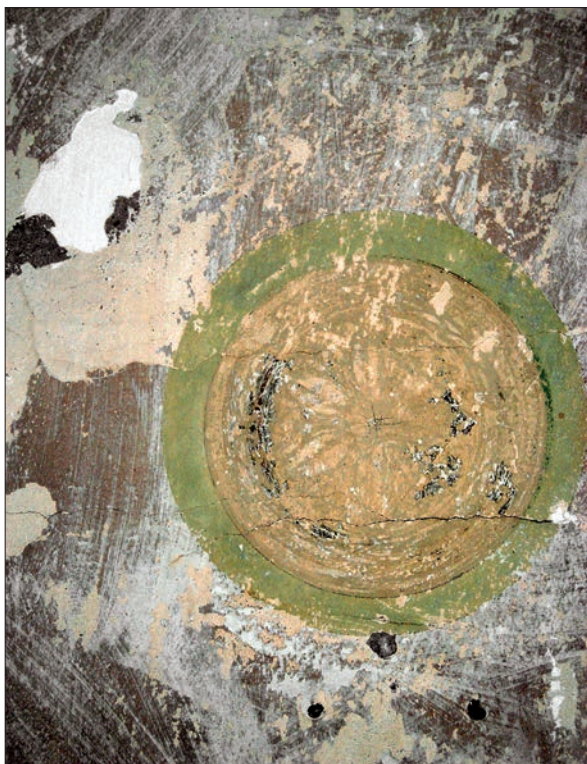
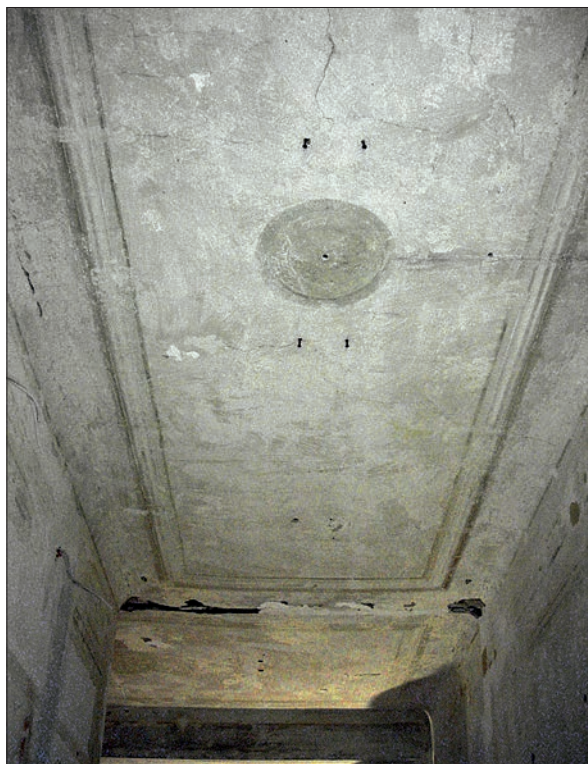
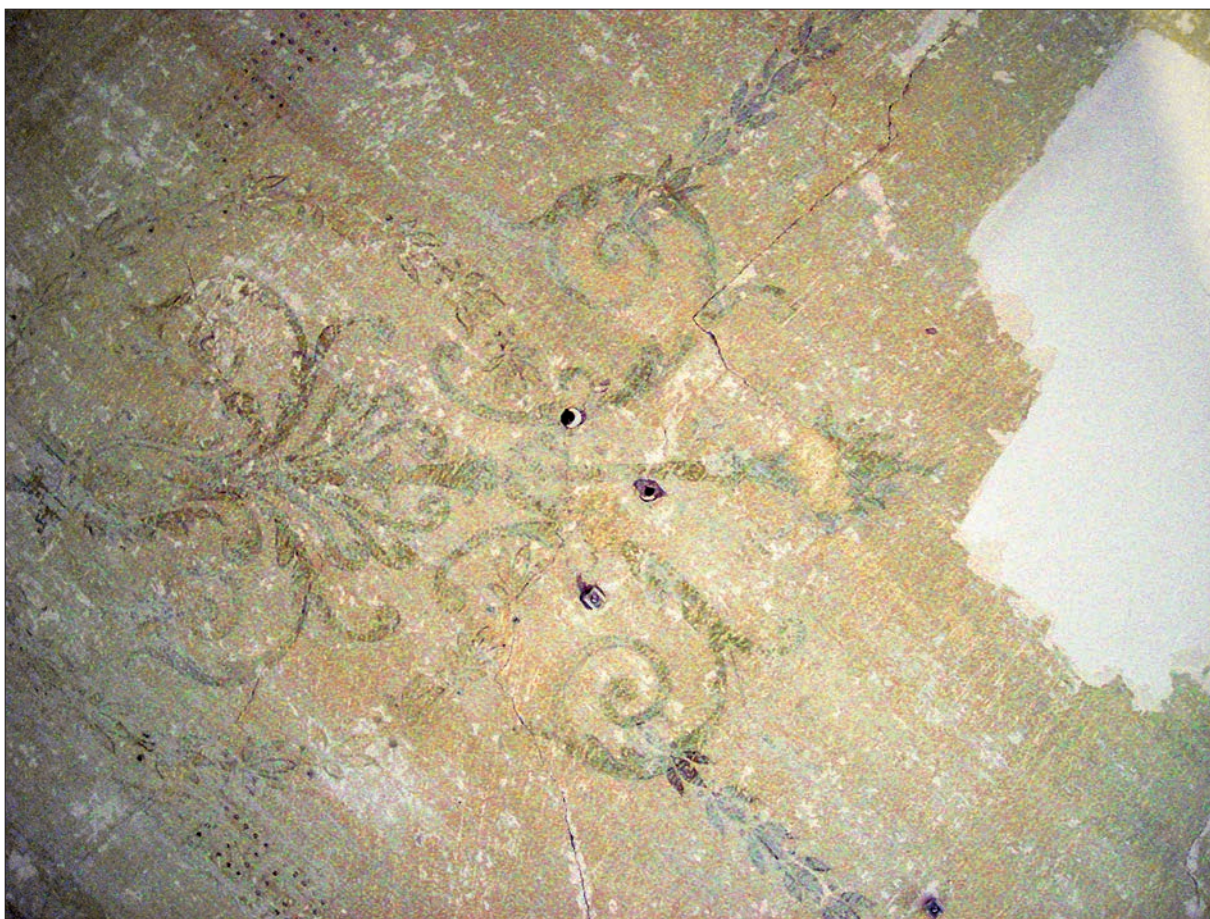
Odstranjevanje sekundarnih nanosov beležev je bilo ponekod zahtevno in trdovratno. Ti so se namreč ponekod tako močno sprijeli z originalno barvno plastjo, da se je ta odlučila v celoti ali pa se je, če smo imeli srečo, odlučil samo njen vrhnji sloj; tako je na ometu vseeno ostala barvna sled, ki nam je omogočila kasnejše retuširanje ali rekonstrukcijo poslikav.

Težava s poslikavami v Vili Mayer je bila ta, da so bile po odstranitvi beležev vse zelo slabo vidne. Izredno dobra stvar pa ta, da so bile, čeprav slabo, vseeno vidne v celoti. Zaradi bledih barvnih tonov je bilo večino poslikav treba osvežiti. To pomeni, da se preko teh, slabo vidnih barvnih plasti nanese enak barvni odtенок.

*Sledovi poslikav po odstranjenih beležih.*

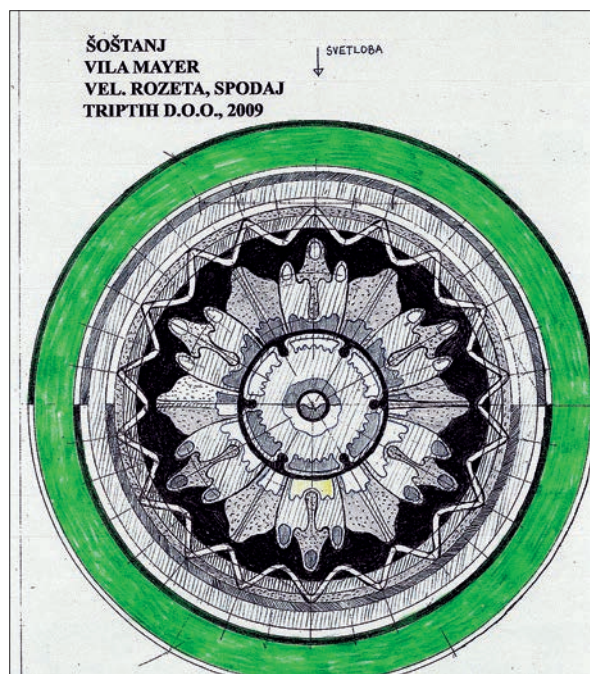
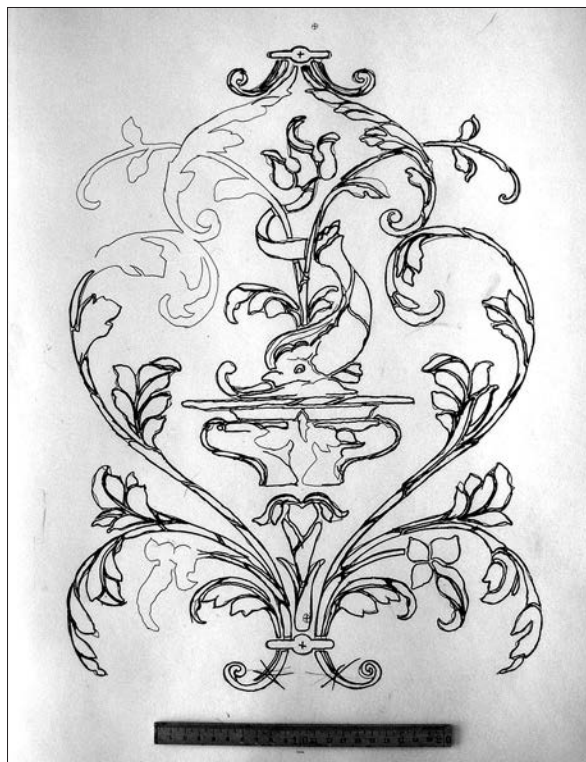
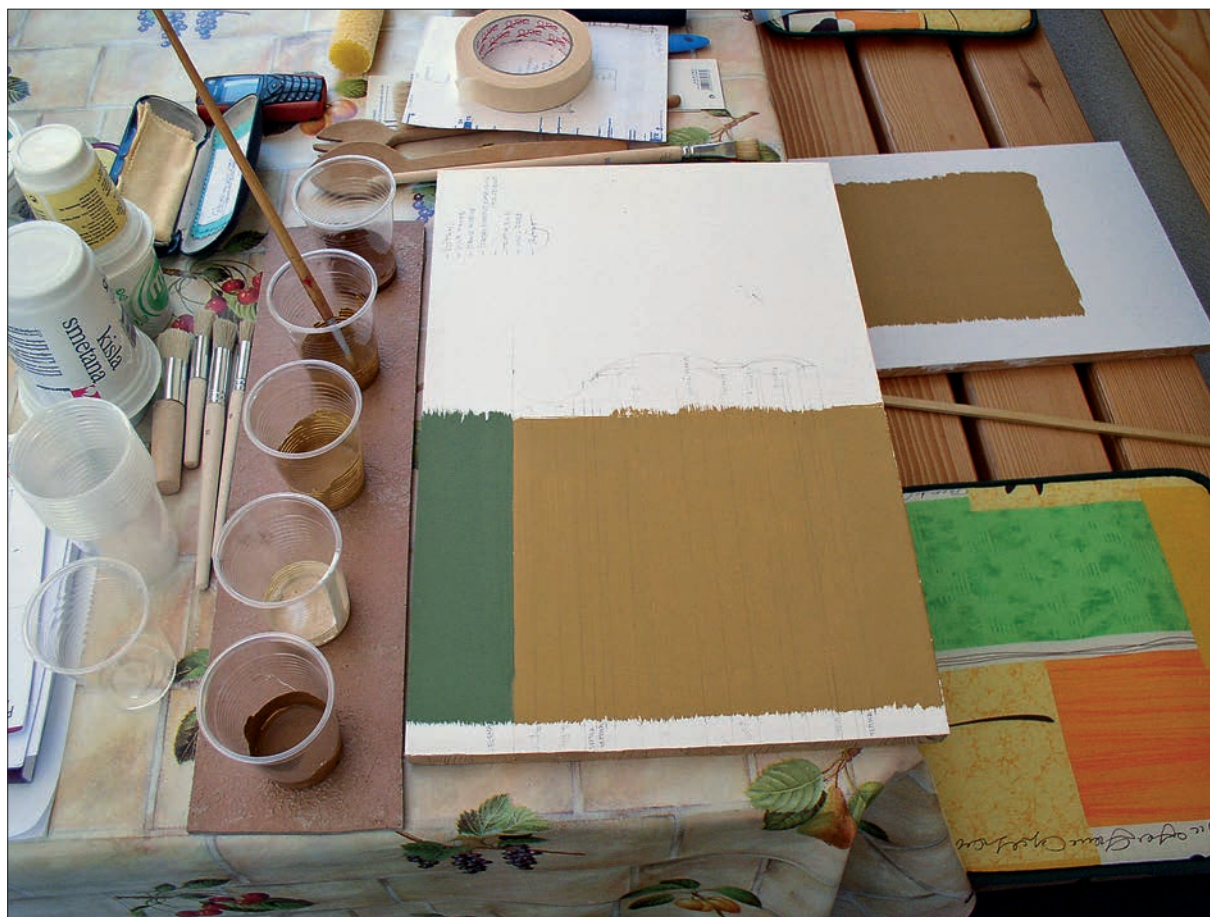
*Izdelava risb in barvnih študij ter šablon.*

Pri pripravi na rekonstrukcije poslikav, posebno v primerih, ko so te zelo slabo vidne oziroma imamo na voljo le njene fragmente, je nujno, da so predpriprave izredno temeljite in premišljene. Zato smo veliko časa namenili prav raziskovanju in različnim študijam.

Po odstranitvi beležev smo odkrite, vidne fragmente poslikav najprej retuširali, tako smo si lahko razjasnili, kakšne naj bi bile poslikave prvotno. Nato smo za potrebe rekonstrukcij retuširane dele prerisali na folijo, jih sestavili v smiselno celoto, vse skupaj prerisali na karton in izrezali šablono.

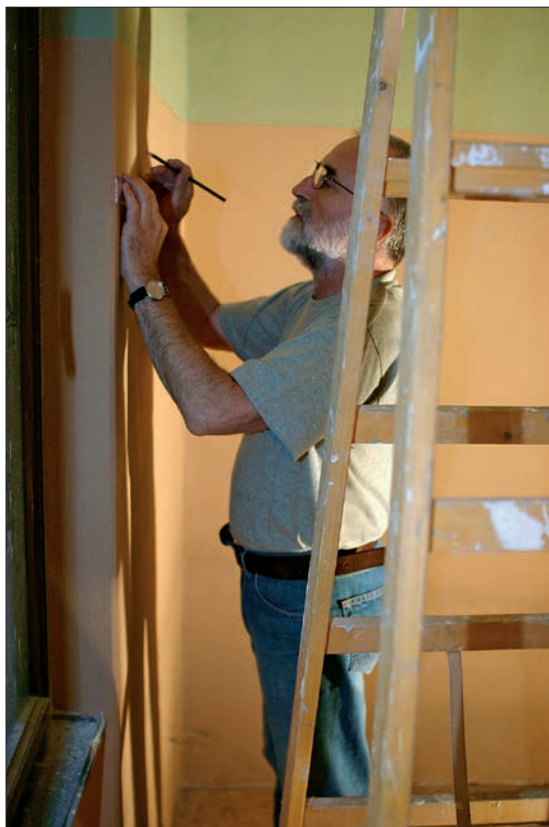
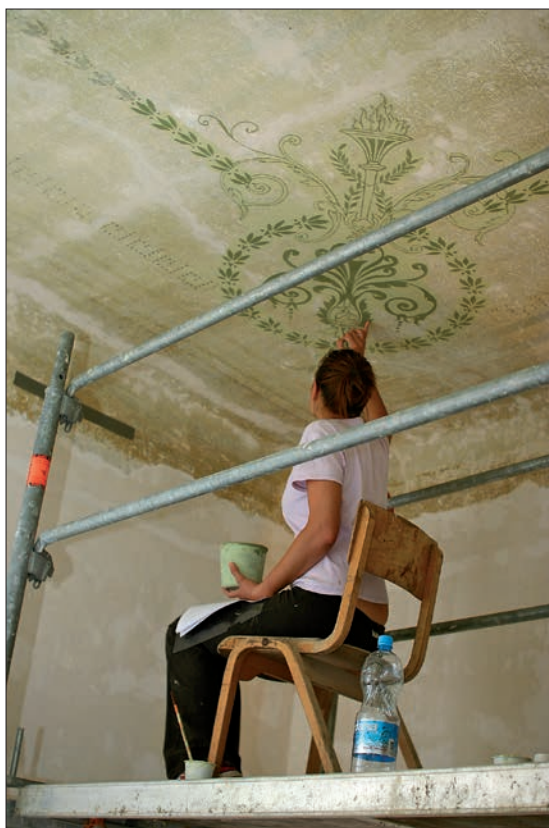
*Retuširanje in rekonstrukcija poslikav.*

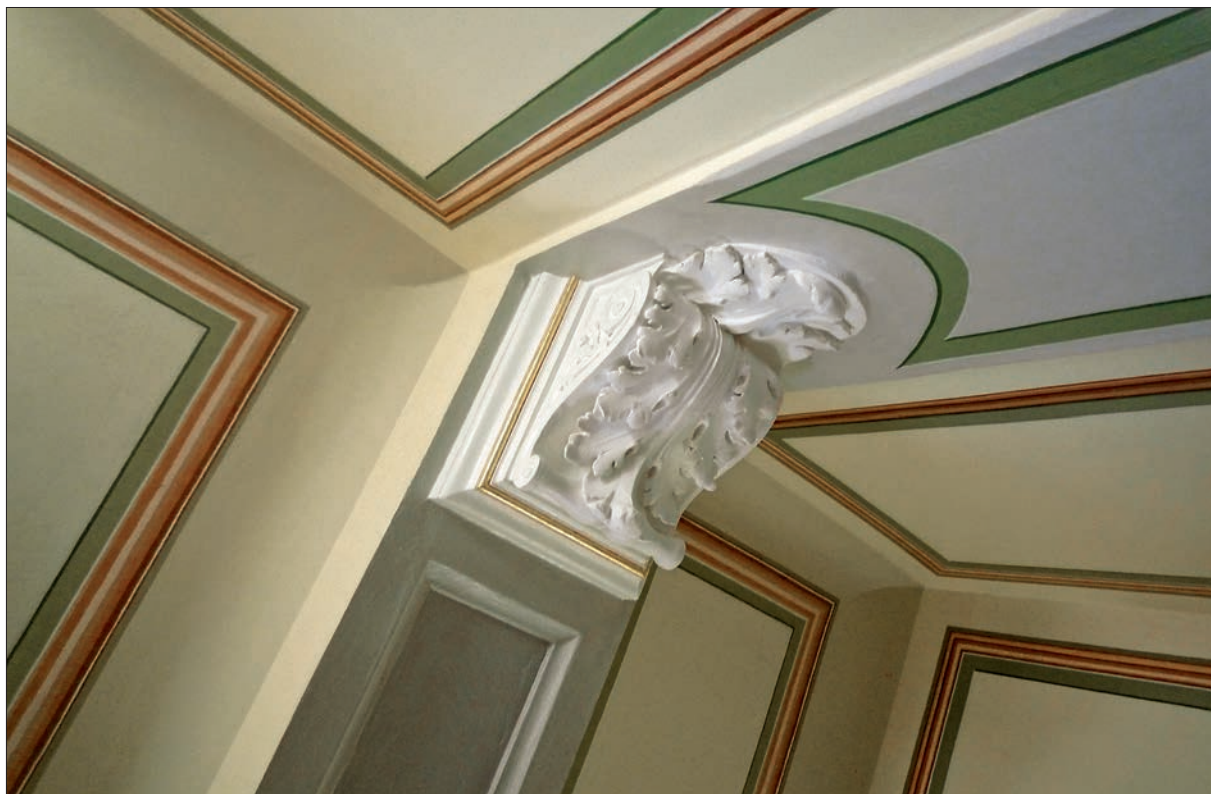
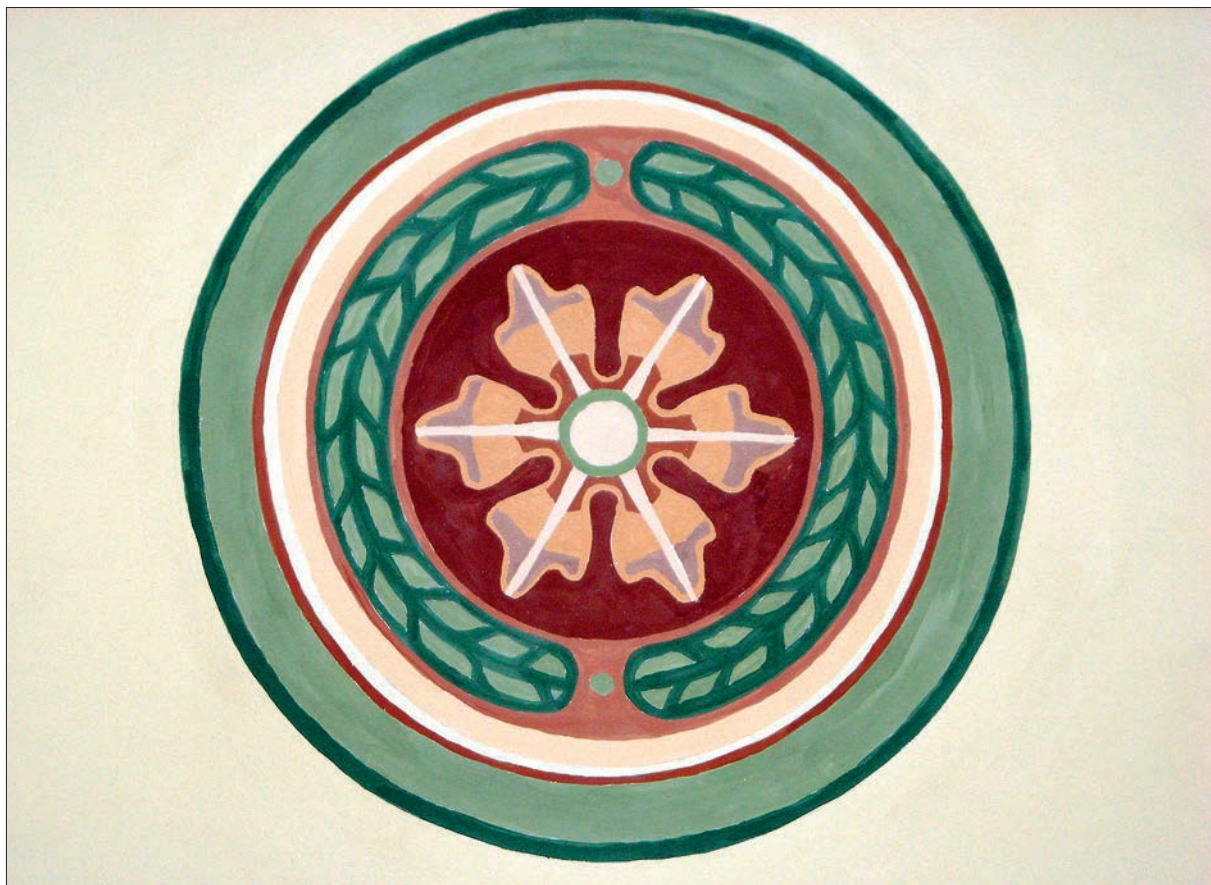
Poslikave so večinoma večbarvne, prevladujejo rjavi, zeleni in rumeni toni. Izjema je stropna poslikava v osrednjem prostoru v prvem nadstropju, ki je tudi najbolj bogato poslikan. Tu vidimo tudi modro, bakreno in oranžno barvo. To je bil dnevni prostor družine Mayer. Strop v tej sobi nam je predstavljal največji izziv. Za vezivo pigmentov so namreč uporabili raztopino kleja, ki pa je s časoma oslabela in izgubila svojo funkcijo, zato je barvna plast odstopala od ometa, se luščila in odpadala.

V sosednji sobi smo s sondiranjem odkrili že omenjeno zeleno poslikavo z rastlinskimi motivi (vitice, listje, cvetovi), ki je bila po odstranitvi beležev sicer v celoti vidna, a precej zbledela.

*Poslikave po retuširanju in rekonstrukcijah.*

Povsod tam, kjer smo naleteli na poslikave, smo dobili dovolj informacij, da smo lahko naredili retušo ali rekonstrukcijo, če je bila poslikava preveč uničena.

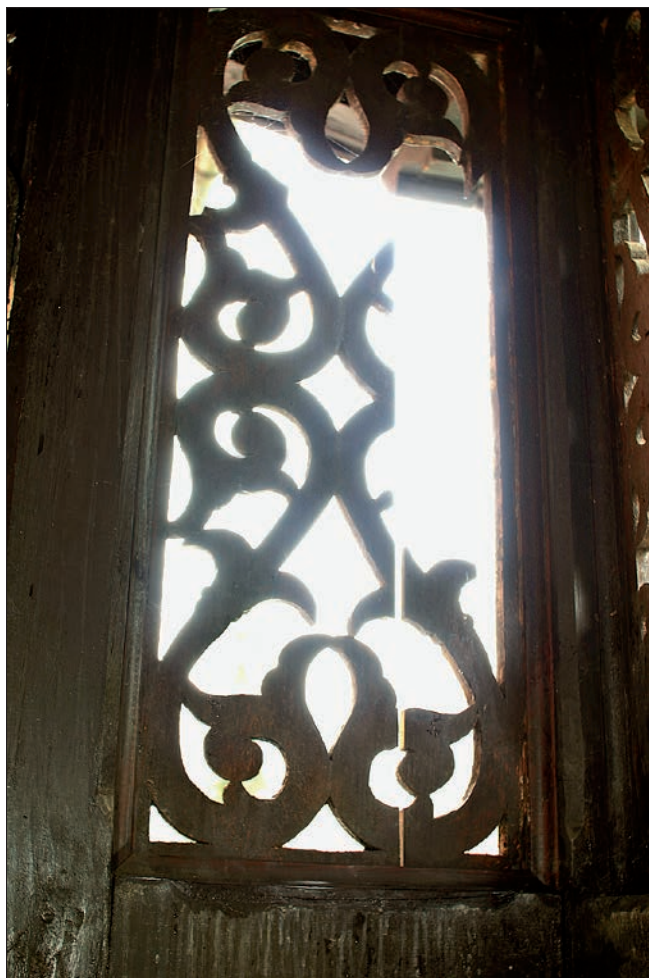
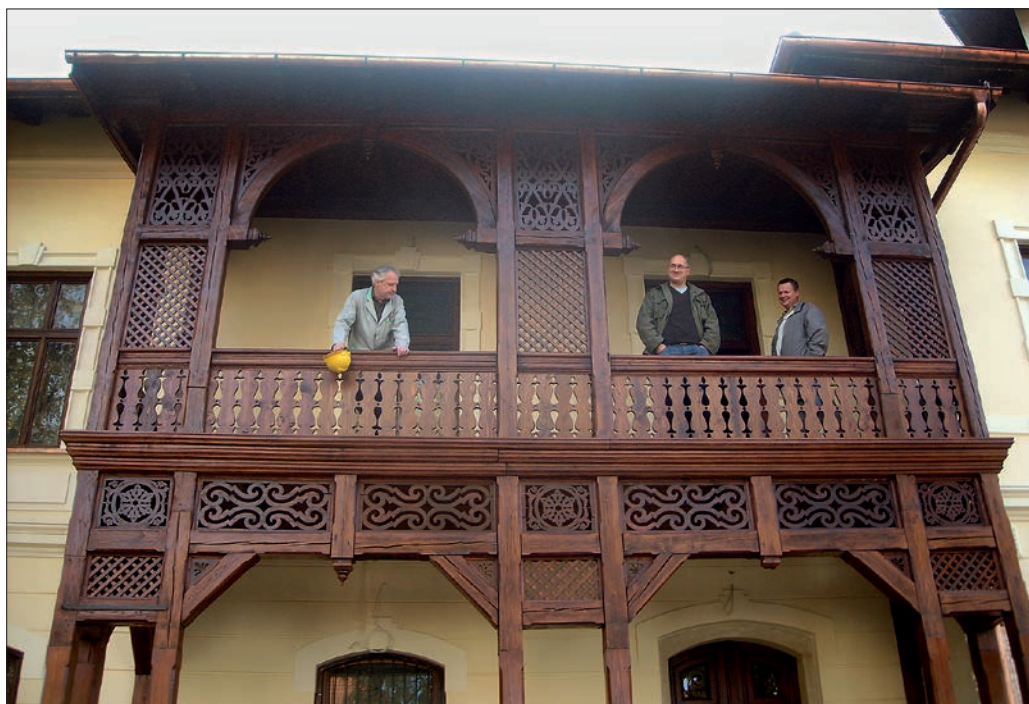
Posegi na lesu so bili takoj za poslikavami najobsežnejši del restavratorskih posegov. Les je bil sicer v relativno dobrem stanju, z izjemo tal na balkonu altane ter nekaj nagnitimi deli na preostalih elementih, ki so bili predmet restavriranja. Nekaj je bilo tudi odlomov in prelomov zaradi vandalizma.

*Posegi na lesu.*

Večino restavratorskih del smo opravili na lokaciji, nekaj smo jih prepeljali v atelje, kjer so se restavrirala predvsem vrata, izdelali smo tudi nekaj manjkajočih delov na altani in malem balkonu. Najprej smo odstranili sekundarne nanose barve, les smo po potrebi utrdili in premazali z zaščitnim premazom proti glivam in insektom. Nekaj manjkajočih ali nagnitih kosov smo izdelali na novo. V zadnji fazi smo les premazali z barvami ali olji.

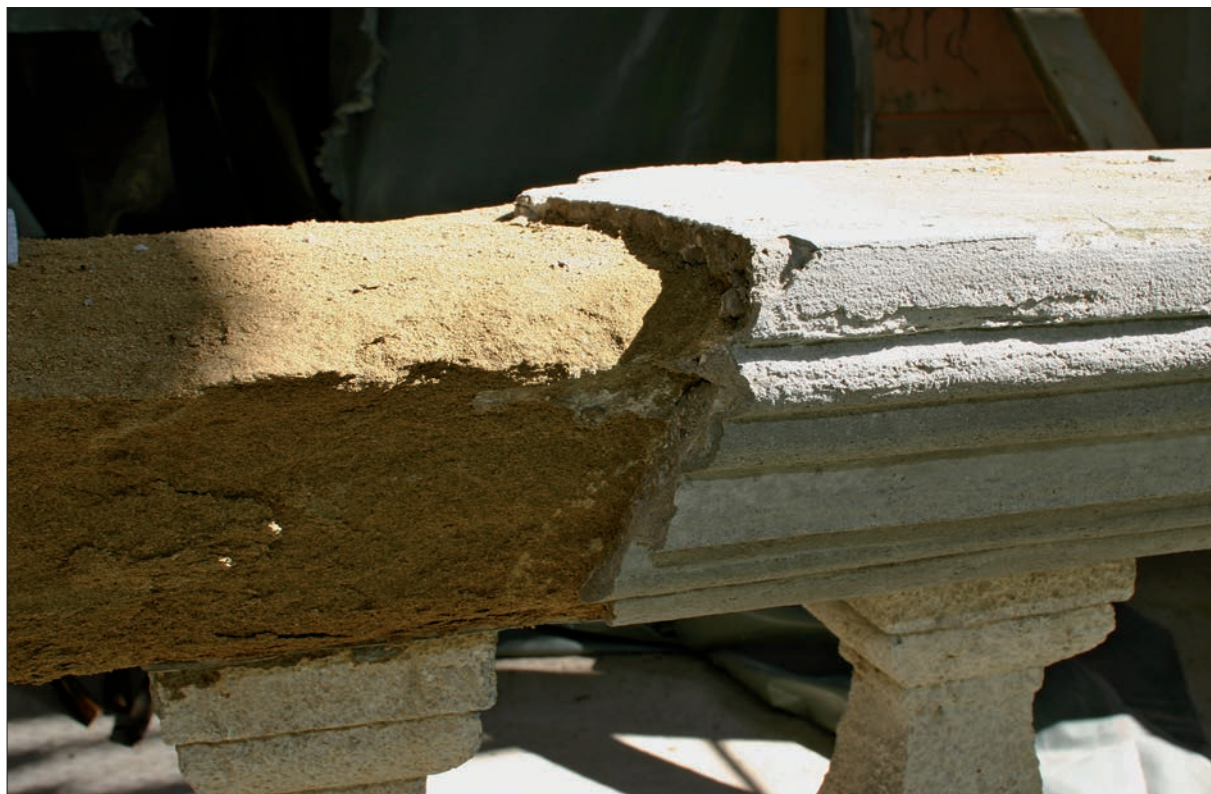
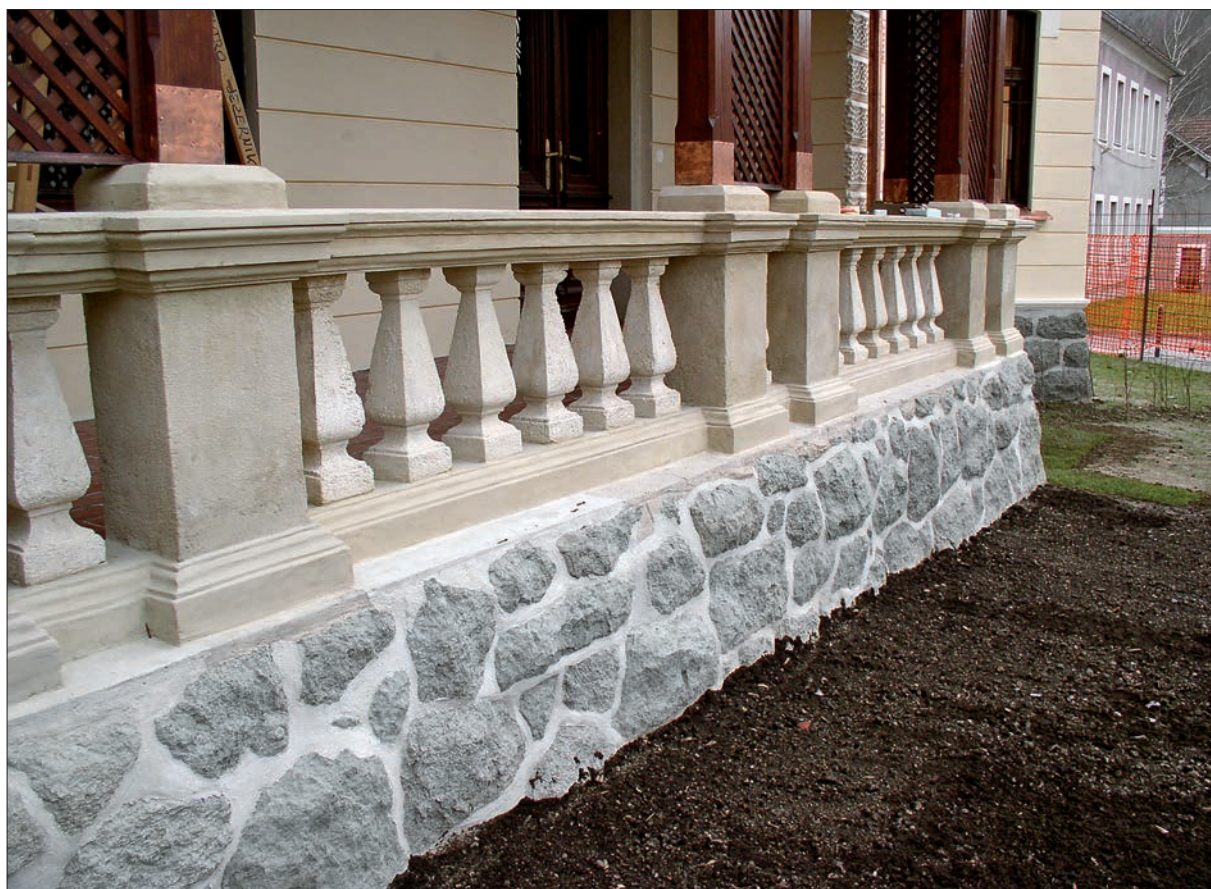
Poseben izziv je bila ograja pred glavnim vhodom v hišo. Zaradi vremenskih in mehanskih vplivov je bila zelo uničena. Narejena je iz peščenjaka, s katerim so v preteklosti neustrezno ravnali, zalit je bil namreč z betonom. Ta je začel propadati in se je že vidno ločeval od originala in odpadal.

*Posegi na kamnu.*

Po odstranitvi betonskih zaliv smo dvignili vrhnji del ograje, da smo lahko prišli do stebrov. Poškodbe so bile po celi ograji, zato je bilo precej kitanja in modeliranja, v nekaterih primerih smo morali narediti tudi rekonstrukcije.

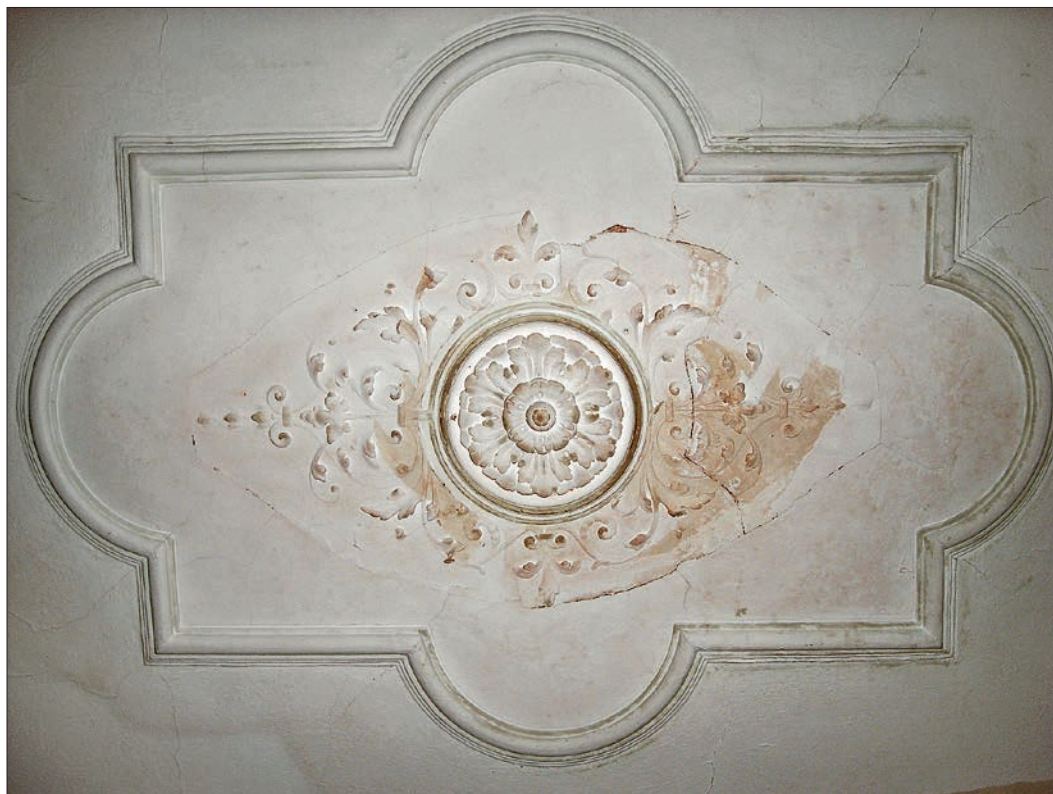
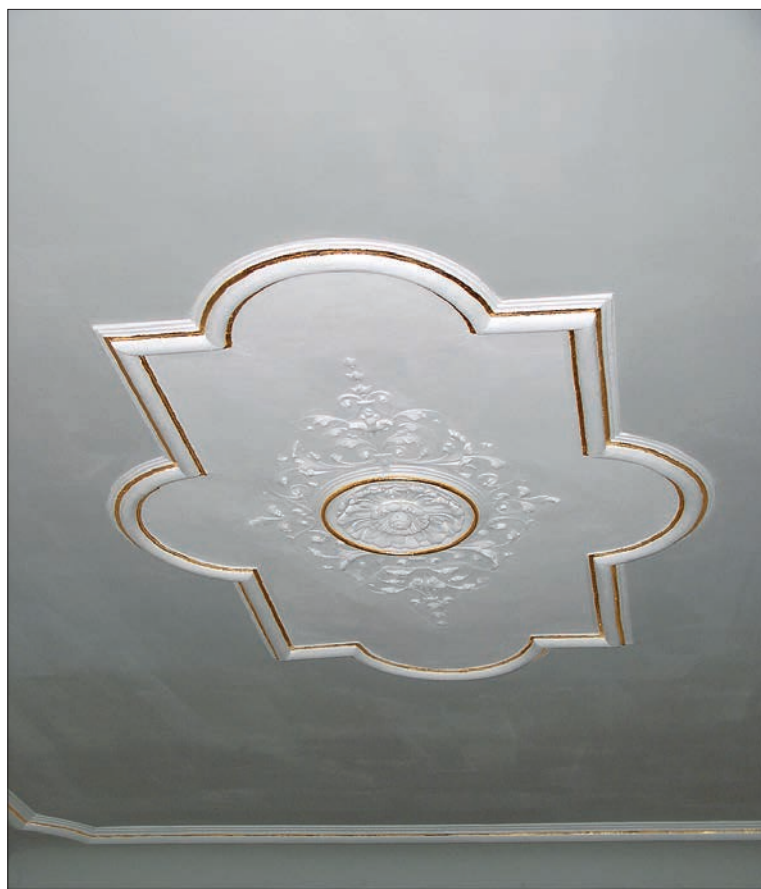
Štukature, ki se nahajajo v pritličju in prvem nadstropju, so pobarvane z belo apneno barvo, nekateri profili so pozlačeni s 23-karatnimi zlatimi lističi. Pozlačene dele smo odkrili po naključju, ko smo pri odstranjevanju beležev na robu enega od profilov odkrili pozlato. Najlepši štukaturni element je gotovo stropna rozeta v predprostoru.

*Posegi na štukaturah v notranjih prostorih.*

V prvi fazi so bili odstranjeni vsi sekundarni nanosi, ki so zaradi količine nanešene barve v preteklosti že deformirali formo štukature. Manjkajoče dele

smo domodelirali, s kitom zapolnili razpoke, izvedel se je tanek premaz z belo barvo, pozlatili smo profile.

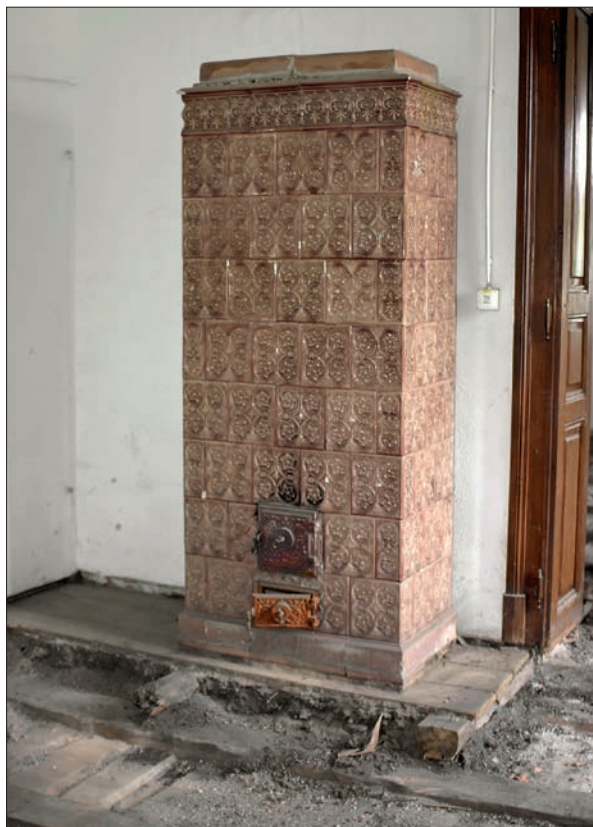
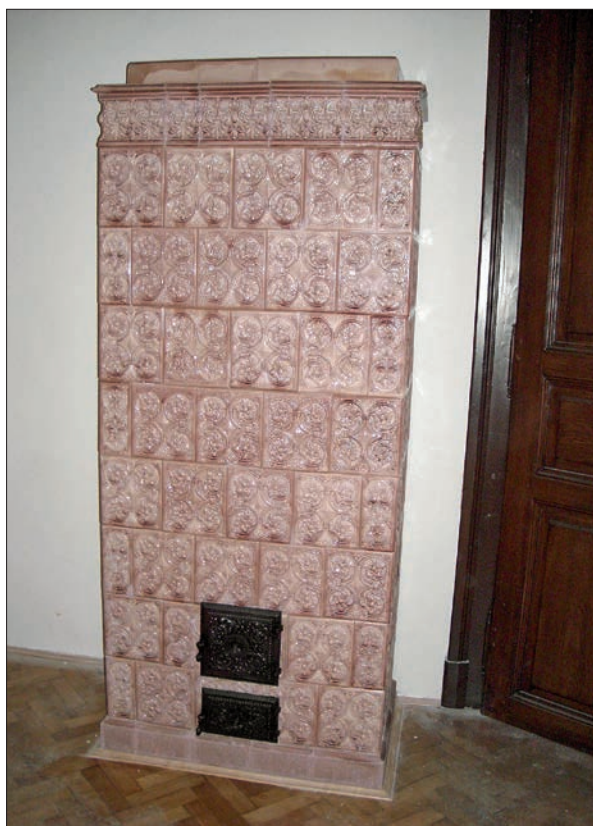
Lončene peči so bile relativno dobro ohranjene, nekaj je bilo razpok, odpadanja fug in okrušenih pečnic. Kovinska vratca kurišča so bila zarjavela.

*Posegi na lončenih pečeh.*

Vrhnji del peči smo odstranili, da smo lahko očistili notranje kanale in kurišče. Počene in poškodovane pečnice smo zlepili in domodelirali. Peči smo v celoti na novo fugirali. Železna vratca so bila odstranjena, peskana ter protikorozivno zaščitena in prebarvana.

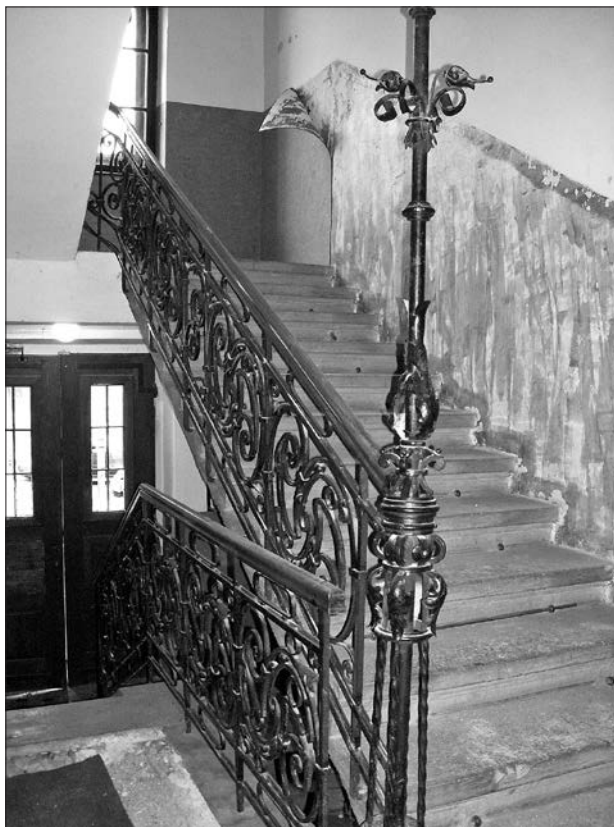
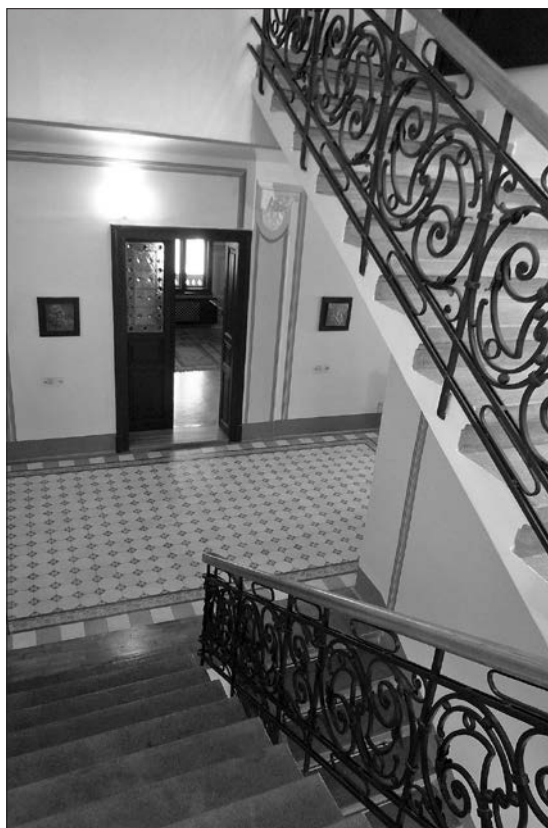
S kovinskimi deli ni bilo večjih težav. Kovina je od vseh materialov, ki smo jih restavrirali, najobstojnejša, zato je bila tudi najmanj uničena ali poškodovana. Seveda je bila večkrat prebarvana, tako stopniščna ograja kako tudi ostali kovinski elementi, ki smo jih restavrirali. Poleg že omenjene ograje smo restavrirali še zunanji leseno-kovinski vitel, podporne konzole manjšega balkona in nadstreška nad njim.

*Posegi na kovini.*

Kovinski deli so bili peskani, deformirane dele

smo sanirali, prebarvali s protikorozivnim zaščitnim sredstvom in prebarvali s črno barvo.

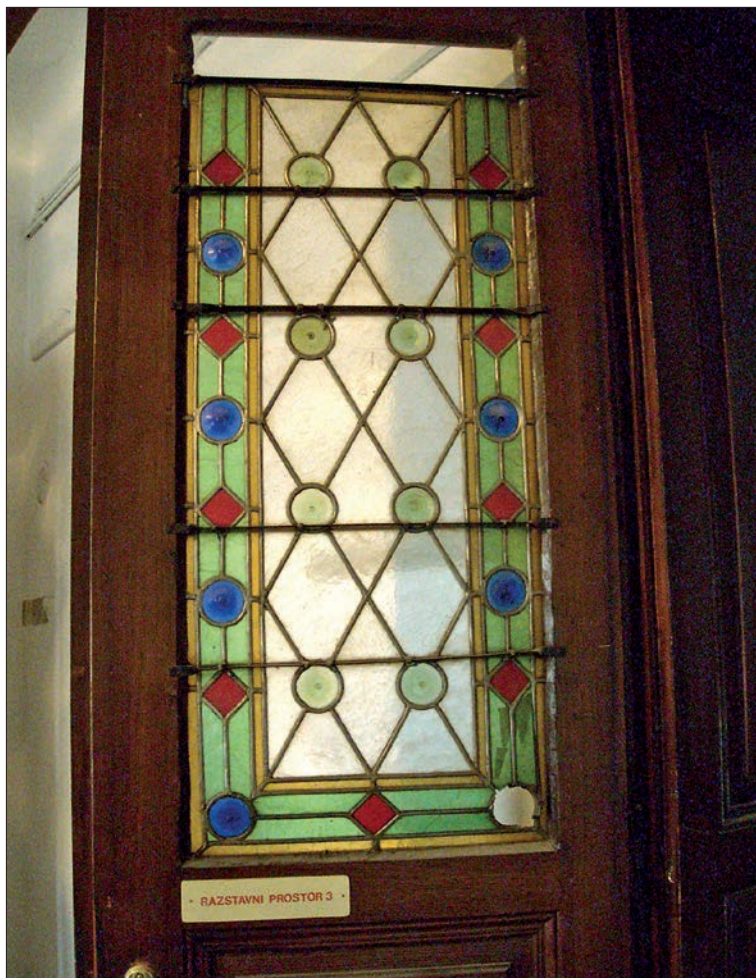
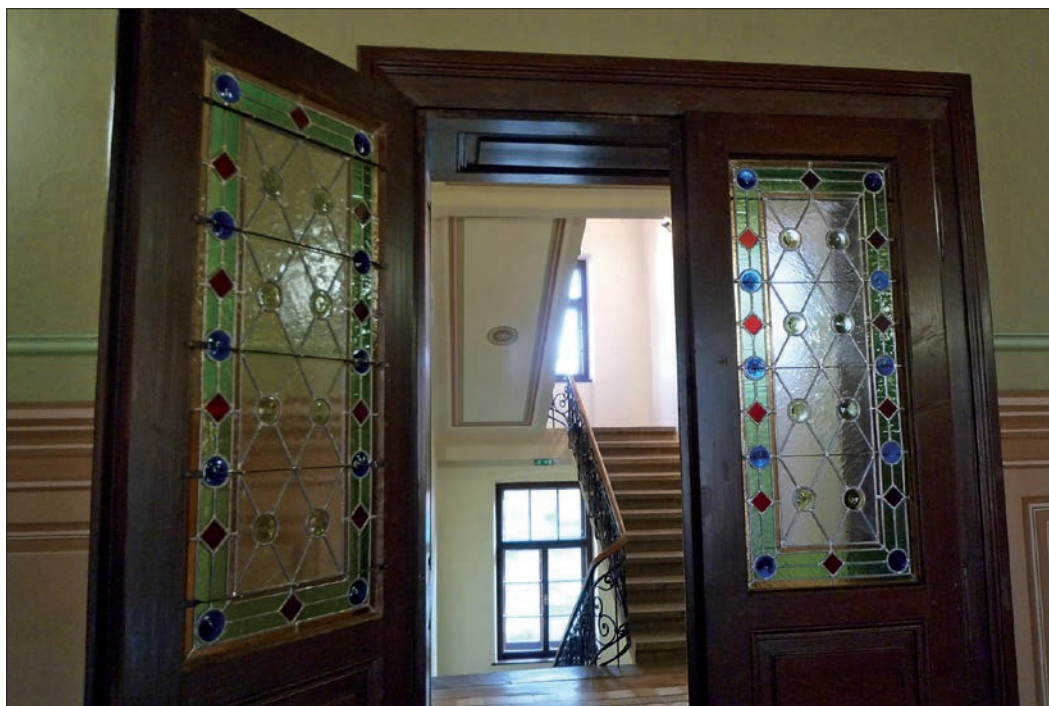
Vitraž (višina 110 cm, širina 45 cm) je umeščen v vrata, ki vodijo v osrednji prostor prvega nadstropja. Sestavljen je iz večbarvnih stekel, ki tvorijo preprost geometrijski motiv. Stekla svetlejših barv so uporabljena kot polnilo, stekla močnejših barv pa za poudarjene vzorce. Poškodbe so posledica mehanskih vplivov ter zapiranja in odpiranja vrat.

*Posegi na vitražu.*

Vitraž je bil demontiran iz vrat in prepeljan v atelje, kjer smo ga v celoti razstavili ter mehansko in kemično očistili. Vsa manjkajoča stekla so bila zamenjana z ustreznimi novimi ter na novo sestavljena v celoto.
